## ARHEOLOŠKA ISTRAŽIVANJA NA LOKALITETU LIPANOVAC - PUSTOŠINE (GRGUREVO) U DREŽNIKU (OPĆINA REŠETARI)

### Crkva svetog Grgura

U organizaciji Gradskog muzeja Nova Gradiška u ožujku 2019. godine provedena su probna arheološka istraživanja srednjovjekovnog arheološkog lokaliteta Lipanovac-Pustošina (Grgurevo).

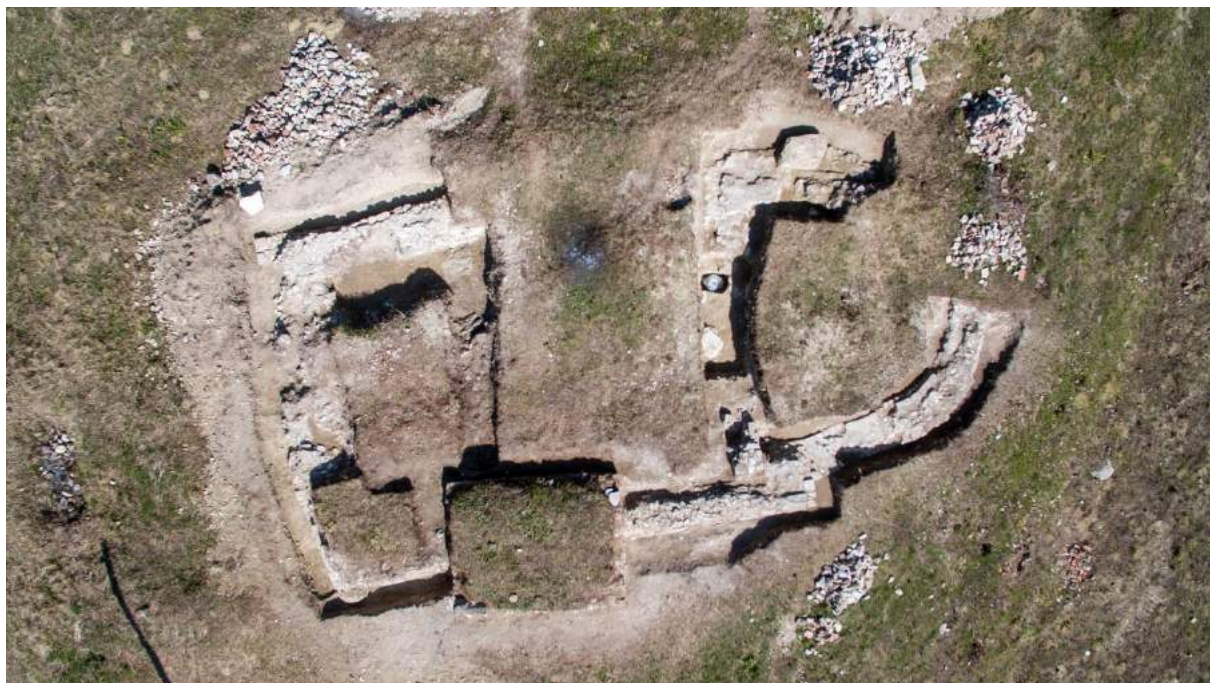
Zračni snimak građevnih ostataka crkve sv. Grgura (foto: Andrej Smolić) (Fototeka Arheološkog odjela GMNG-a, 2019.)

U sklopu arheoloških istraživanja pronađeni su zidovi poveće jednobrodne romaničke crkve zaključene polukružnom apsidom. Crkva je bila pravilno orijentirana zapad-istok. Crkva je bila dugačka 16,60 m (tj. brod+ svetište crkve) u odnosu na brod crkve koji je bio širok 8,30 m. Na istočnoj strani crkva je imala poveću polukružnu apsidu duljine od 5,10 m. Konzervatorskom analizom tlocrta utvrđeno je da je prilikom izgradnje crkve korištena tzv. geometrijska shema kvadrangulacije. Tlocrt romaničke crkve bio je određen s dva kvadrata stranica veličine 8,30 m. Prilikom projektiranja crkve korišten romanički omjer M1:2 (odnos širine broda crkve prema ukupnoj duljini crkve). Zidovi romaničke crkve bili su zidani priklesanim kamenom (sjeverni zid broda crkve) i recikliranim rimskim opekama (dio zapadnog zida i južni zid broda crkve, zid polukružne apside). Rimske opeke često su se koristile u razdoblju romanike kao sekundarni građevinski materijal za zidanje romaničkih sakralnih objekata. Zidovi crkve različite su debljine, zid broda crkve imao je debljinu od 110 cm, dok je debljina zida polukružnog svetišta iznosila 96 cm. Valorizacija tipoloških i stilskih obilježja tlocrta, veličine crkve, strukturnih odrednica dosadašnjih arheoloških istraživanja, ukazuje da je srednjovjekovna romanička crkva, vjerojatno sagrađena u drugoj polovici ili krajem 13. stoljeća. Također arheološka istraživanja otkrila su da je arhitektonski korpus romaničke crkve, gotovo u cijelosti bio razoren u razdoblju vladavine Osmanlija. Romanički zidovi očuvali su se u visini od temeljne stope do cca visine 1 m. Početkom 18. stoljeća građevnim ostaci zidova romaničke crkve izravnavaju se novom koherentnom zidanom strukturom od kamena, cjelovitih i lomljenih opeka, koje je povezivalo slabo vezivo. Na takvim zidovima podignuta je drvena grobljanska kapela sv. Grgura koja je bila okružena grobljem. Među pokretnim arheološkim nalazima su nalazi arhitektonske plastike (dovratnik), te nalazi kasnosrednjovjekovne keramike i dr.

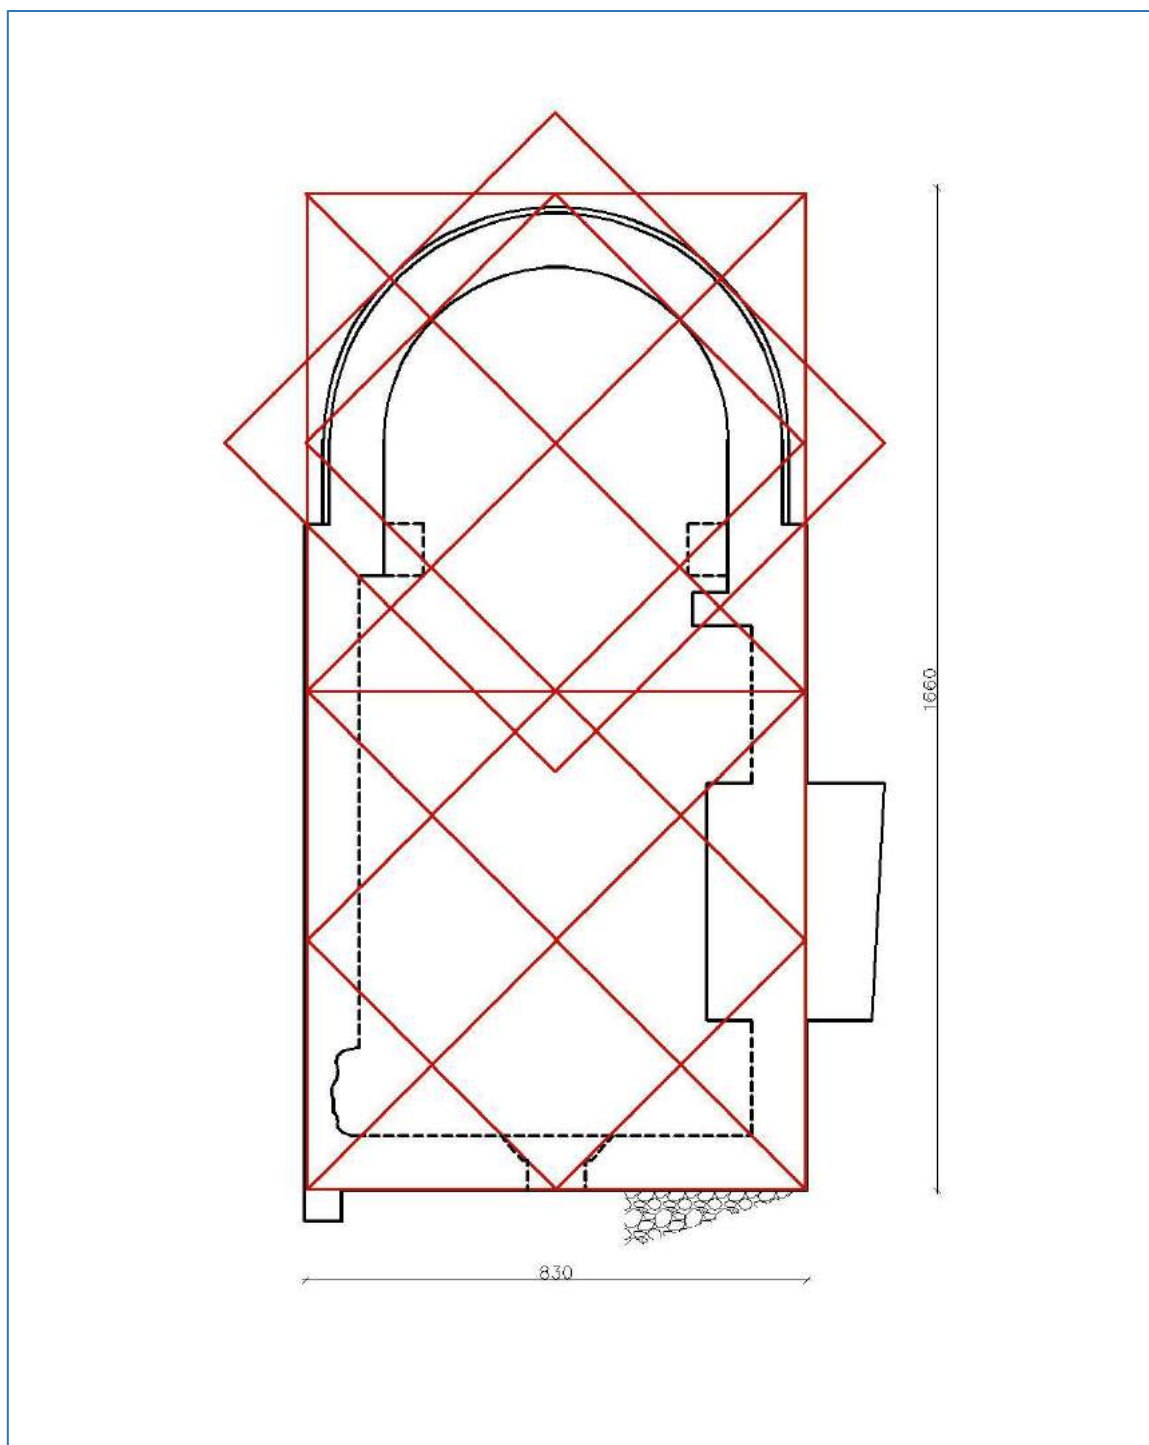
- kvadrangulacija tlocrta romaničke crkve arheološkog lokaliteta Lipanovac-Pustošina (Grgurevo)
- crtež i analiza: konzervator R. Ivanušec, dipl.pov.umjetnosti (Arhiv KOSB)

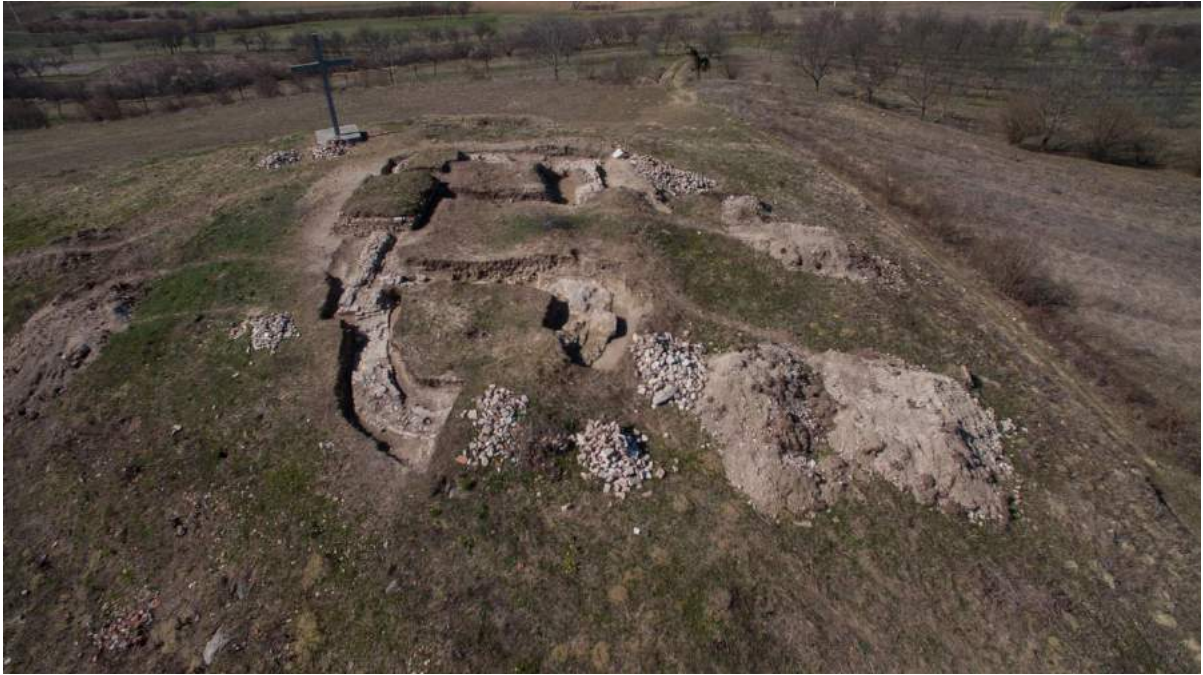
Zračni snimak građevnih ostataka crkve sv. Grgura foto: Andrej Smolić (Fototeka Arheološkog odjela GMNG-a, 2019.)

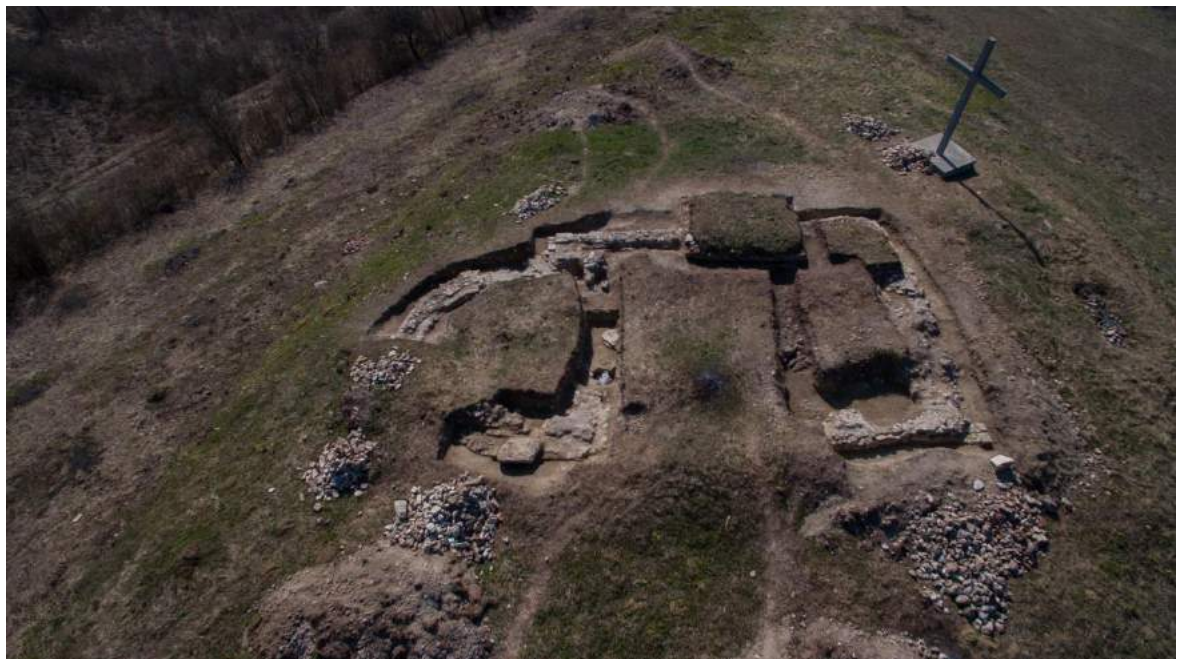
Zračni snimak građevnih ostataka crkve sv. Grgura foto: Andrej Smolić (Fototeka Arheološkog odjela GMNG-a, 2019.)
